Université du Québec
à Chicoutimi

MÉMOIRE

**DÉVELOPPEMENT D'UN MONTAGE SIMULANT L'ÉROSION PAR LA
PLUIE POUR L'ÉVALUATION DES REVÊTEMENTS GLACIOPHOBES DANS
LE DOMAINE AÉROSPATIAL**

JUILLET 2017

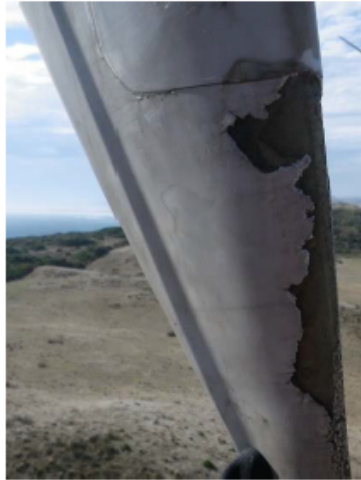
Figure 3: Érosion par la pluie d'une hélice d'avion [4]

Dans le domaine aérospatial, l'érosion par la pluie des peintures protectrices appliquées sur les avions représente un sujet d'étude important. Les **Figure 1**, **Figure 2** et **Figure 3** montrent trois cas où il y a endommagement de l'équipement d'un avion causée par l'érosion par la pluie [3].

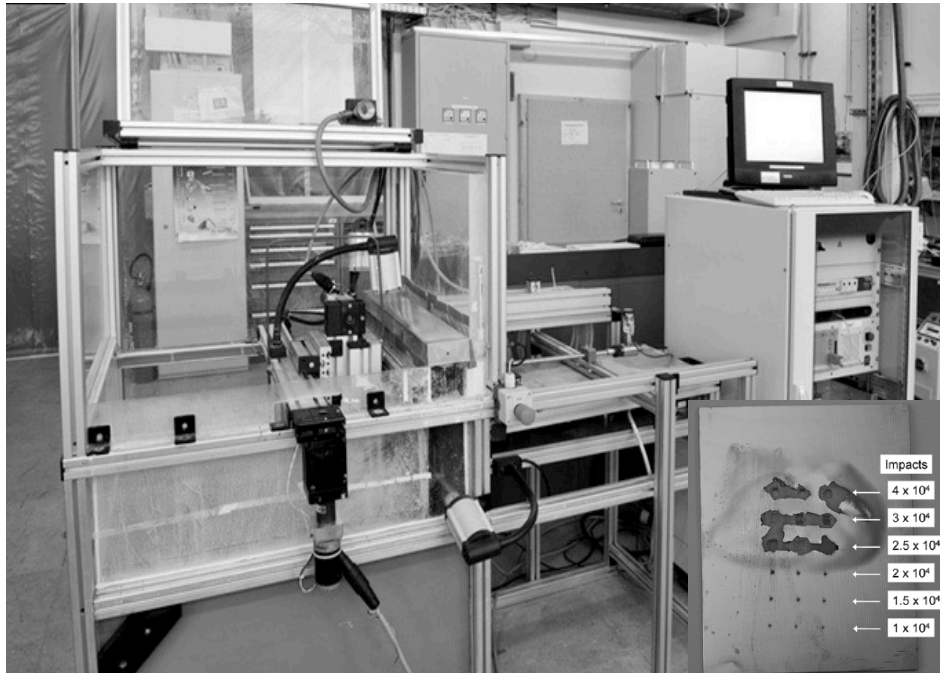
Figure 7: Appareil à jet d'eau (PJET) avec un échantillon érodé [3]

tournant et à jet d'eau. Par exemple, l'Université de Limerick a développé le WARER (*Warling Arm Rain Erosion Rig*) à bras tournant illustré à la **Figure 6** tandis que celle de Munich, le PJET (*Pulsating Jet Erosion Test*) à pulsation d'un jet d'eau est présentée à la **Figure 7** [3].

Le type d'appareil a été développé en référence au montage de type jet d'eau, semblable au PJET présenté à la section 2.3.1 illustré à la **Figure 7**. Ce type d'appareil a été choisi en raison des résultats disponibles dans la littérature, qui sont reproductibles et bien documentés [3, 19-22]. De plus, les montages à jet d'eau exigent moins d'espace et sont plus sécuritaires que les montages à bras tournant. Le montage a été construit en se basant sur la norme ASTM [10]. Le protocole d'essai élaboré est basé sur la norme standard AMS-C-8323/1A [16].

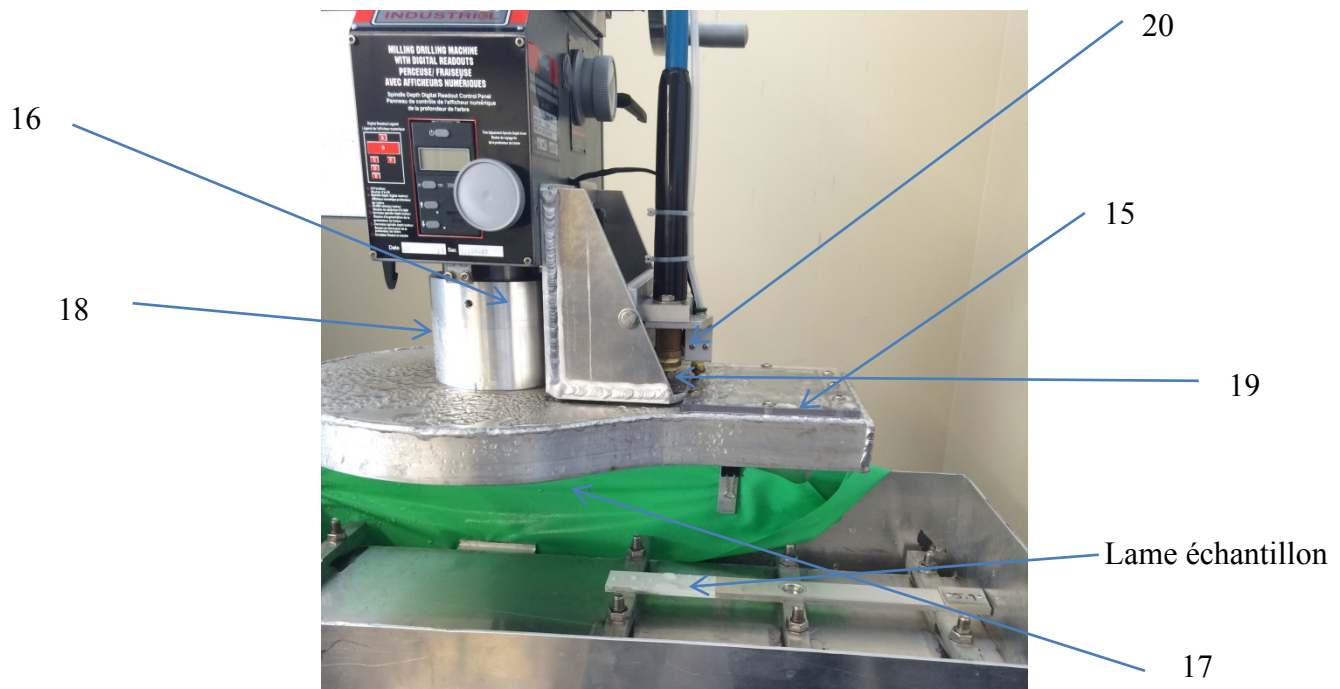
Figure 29: Présentation du montage d'érosion par la pluie (emplacement de la lame échantillon)

Les photos montrées aux **Figures 28 à 33** sont celles du montage fabriqué au LIMA où chaque composante identifiée par un chiffre est détaillée aux **Tableaux 3 à 8**. Le montage a été fabriqué à partir d'une fraiseuse (1), cette dernière disposant d'un porte-échantillon dont les déplacements sur le plan *x* et *y* pouvaient être positionnés par un ordinateur (26) sur chacun des sites d'impacts. Dans ce montage, un jet d'eau est projeté vers le bas par une buse (19) de 0,8 mm de diamètre, à l'aide d'une pompe à haute pression (6) entraînée par un moteur électrique (7) de 5 Hp. Le jet d'eau est par la suite entrecoupé par un disque en aluminium 6061-T6, tournant à 120 tours par minute (17), où il passe par les 20 orifices de 10 mm de diamètre. Pour simuler la goutte requise par la norme AMS-C-83231A [16], la distance séparant la buse et l'échantillon doit être de 60 mm [20-22]. Un distributeur d'air comprimé (23) muni d'un régulateur de pression (22) permet d'éliminer tout surplus d'eau sur l'échantillon. Le montage comprend également un protecteur (15) ainsi qu'un bac de récupération de l'eau évacuée (2). Deux interrupteurs, un de départ (2) et un de fin de course (4), sont installés à des fins de sécurité. L'essai est exécuté par un logiciel adapté (26) effectuant les différents contrôles de l'appareil.

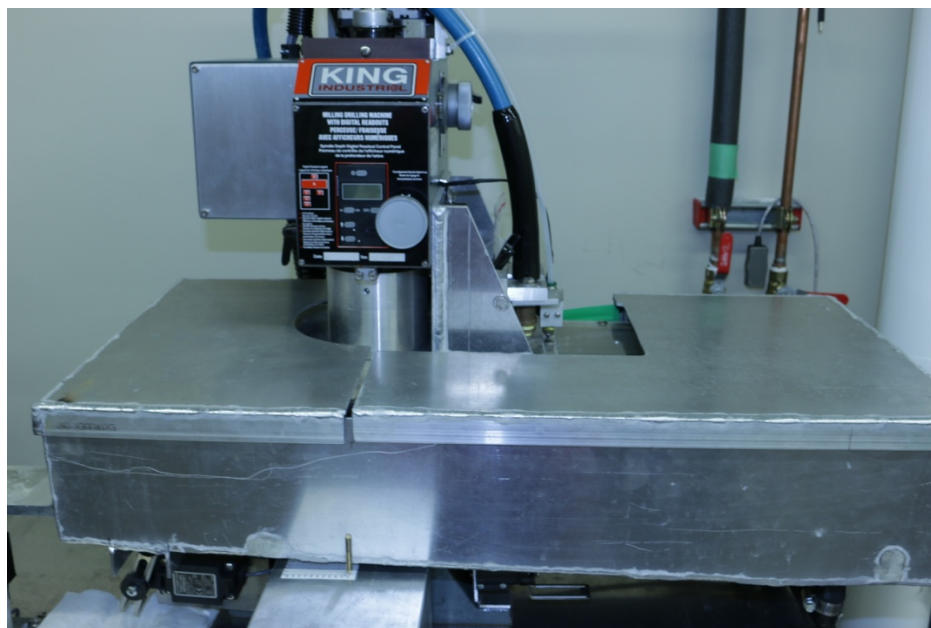
Figure A 10: Montage prêt à être utilisé

5.5 Recouvrir le montage de panneaux protecteurs afin d'éviter les éclaboussures (**Figure A 10**).

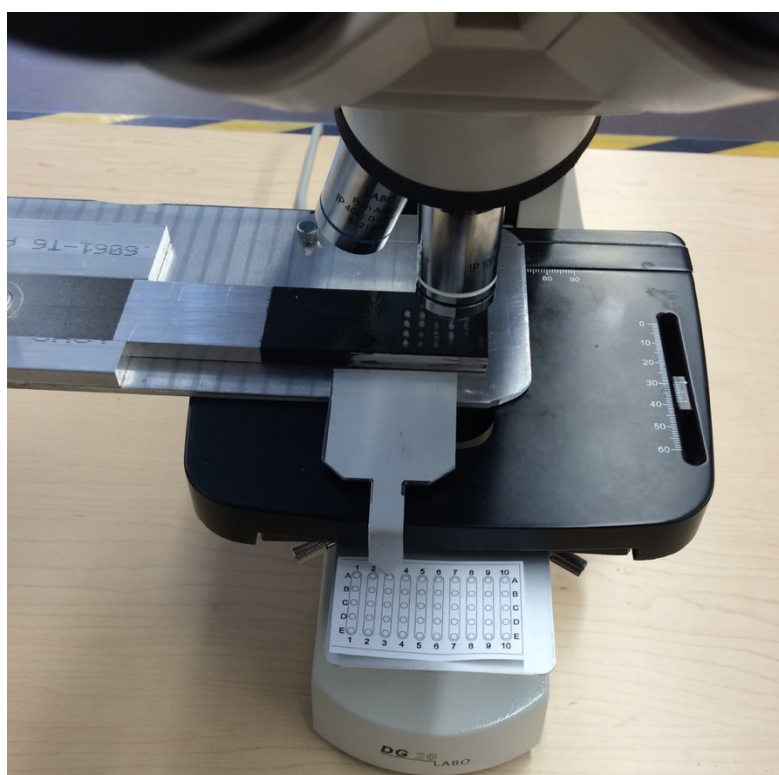
Figure A 16: Prise de photos des sites d'impacts à l'aide du microscope

6.2 Par la suite, utiliser le pochoir du nombre d'impacts pour évaluer le taux d'érosion (**Figure A 15**), prendre les photos de chaque site d'impacts à l'aide du microscope (**Figure A 16**) de même qu'une photo d'ensemble à l'aide de la caméra (**Figure A 17**).

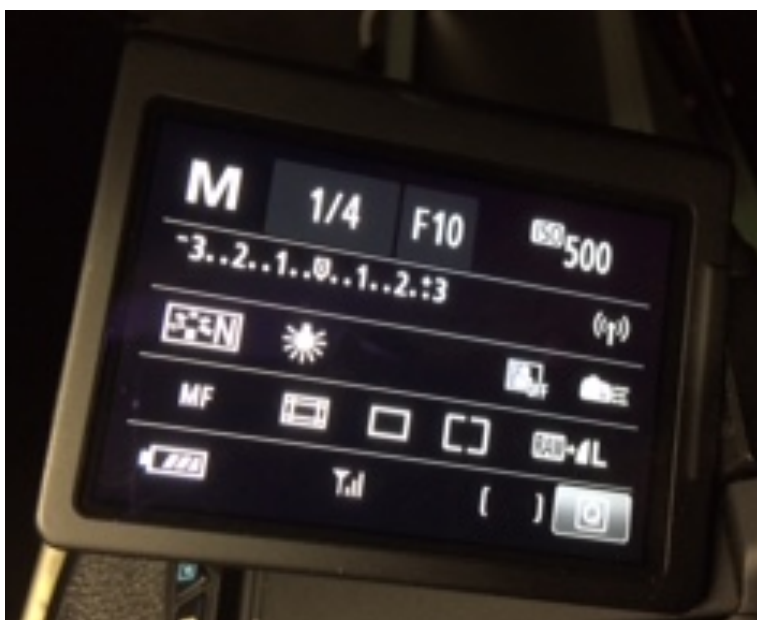
Figure A 18: Réglage des paramètres de la caméra Canon EOS 70D

- Pour le microscope, utilisez le grossissement 5x
- Pour la caméra, utilisez les réglages présentés à la **Figure A 18**
